# Denúncia

Florianópolis, 07 de fevereiro de 2023

**Assunto:** ATERRO em “Rua” no Parque Natural Municipal Lagoa do Jacaré das Dunas do Santinho

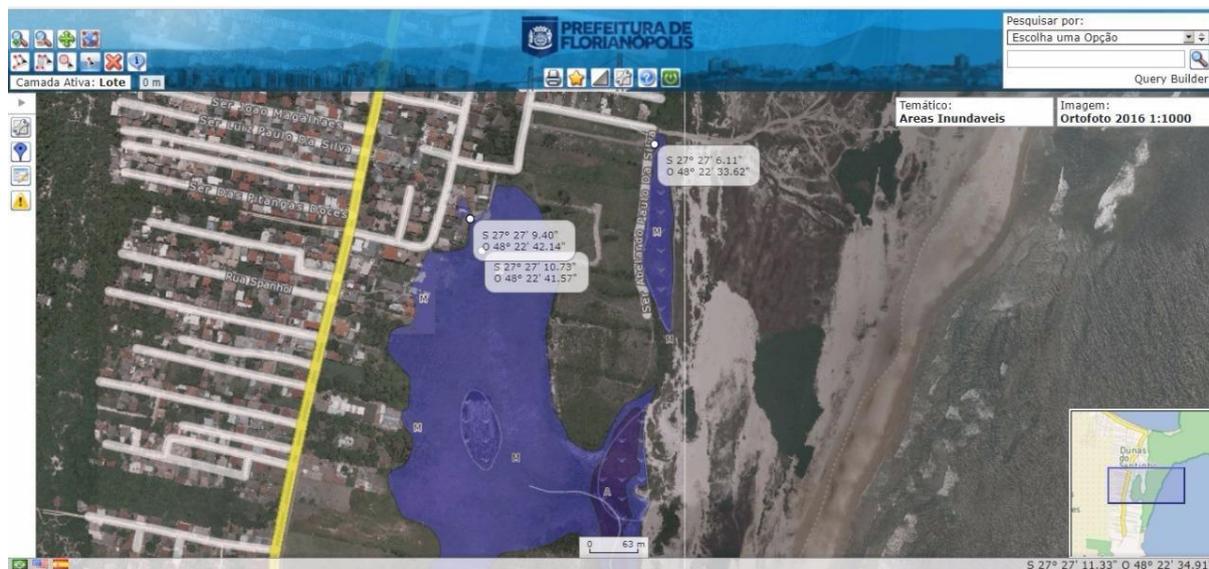
## Anexo 1

Considerando a aprovação da rua Abelardo Paulo da Silva sobre Áreas de Preservação Permanente, área inundável (Anexo 1) e dentro da área do Parque Natural Municipal da Lagoa do Jacaré das Dunas do Santinho;

*Rua Aberlado Paulo da Silva em área inundável. Imagem: Geoprocessamento Corporativo - PMF*

Vimos através deste solicitar a verificação da legalidade da aprovação desta rua e do referido projeto de pavimentação e drenagem, além de embargo a tal obra.

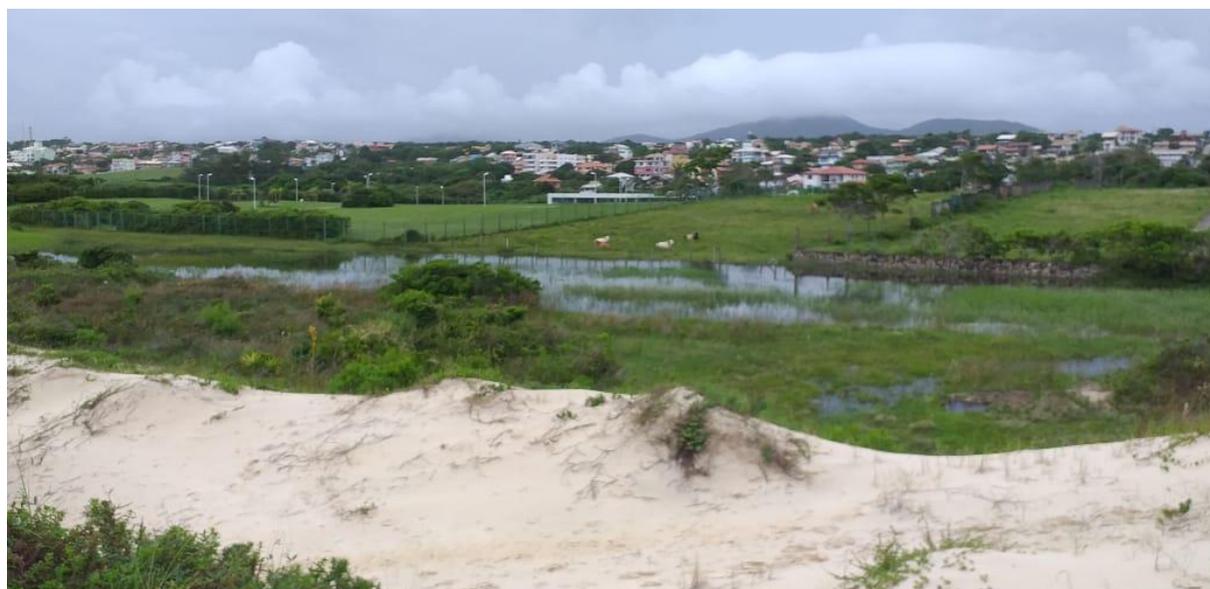
*Rua Abelardo Paulo da Silva, rente às cercas e muro, em área inundável. Retirada em Janeiro de 2021.*

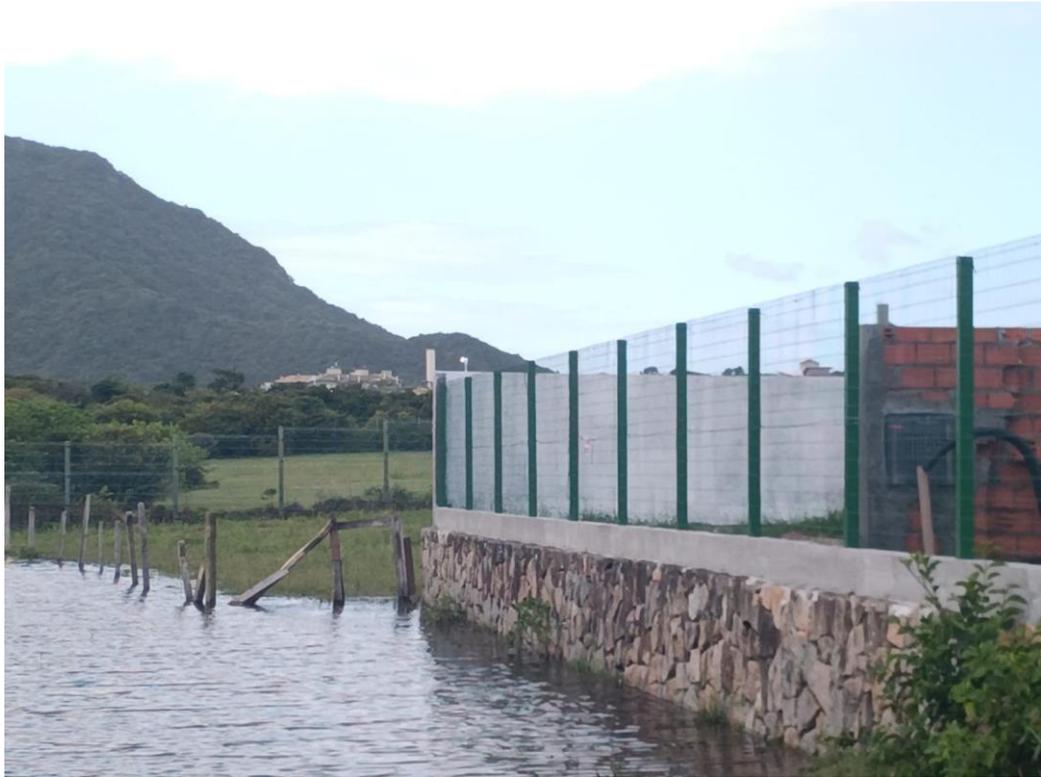
*Área pretendida para drenagem e pavimentação da Rua Abelardo Paulo da Silva*

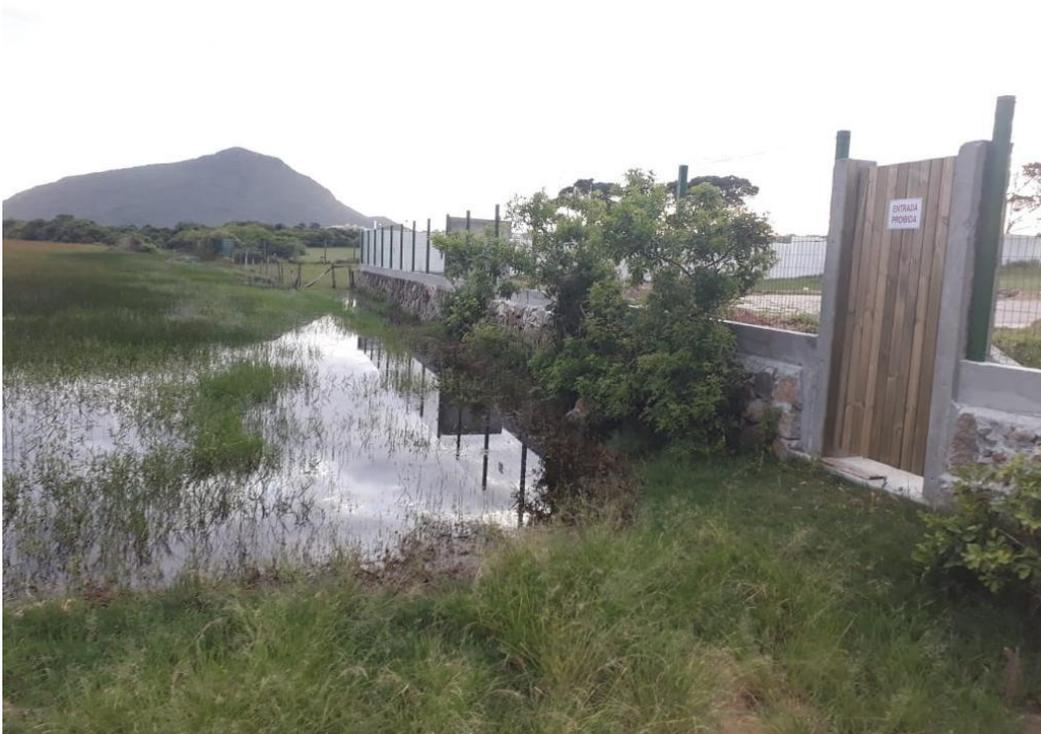
*Área pretendida para drenagem e pavimentação da Rua Abelardo Paulo da Silva*

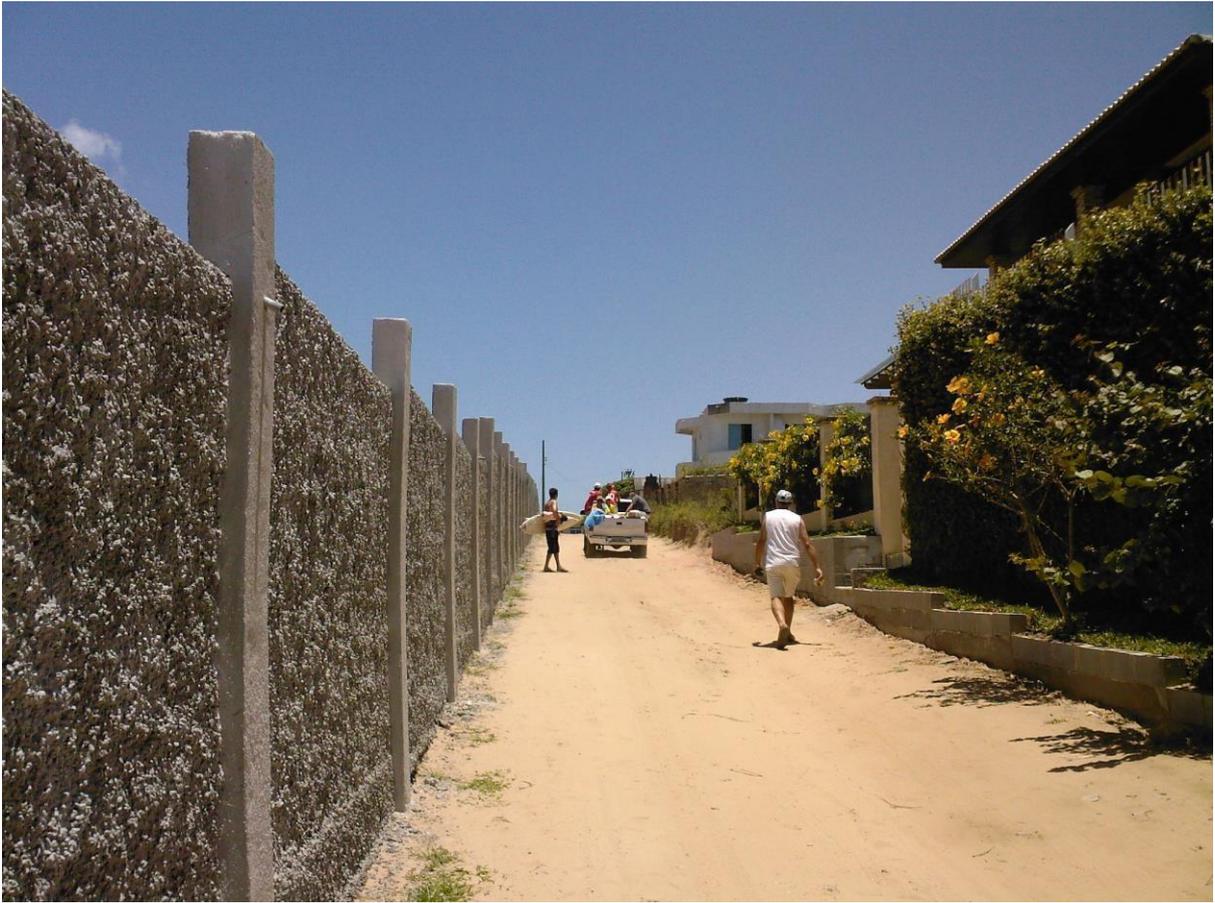
## Anexo 2

Considerando que a “rua”, na sua parte inicial e mais alta, não possui capacidade para a circulação de carros e garantir o fluxo de pedestres de forma segura (Anexo 2);

*Rua Abelardo Paulo da Silva, em seu início, fora de área inundável, porém sem condições de abrigar a circulação de automóveis e pessoas de forma segura*

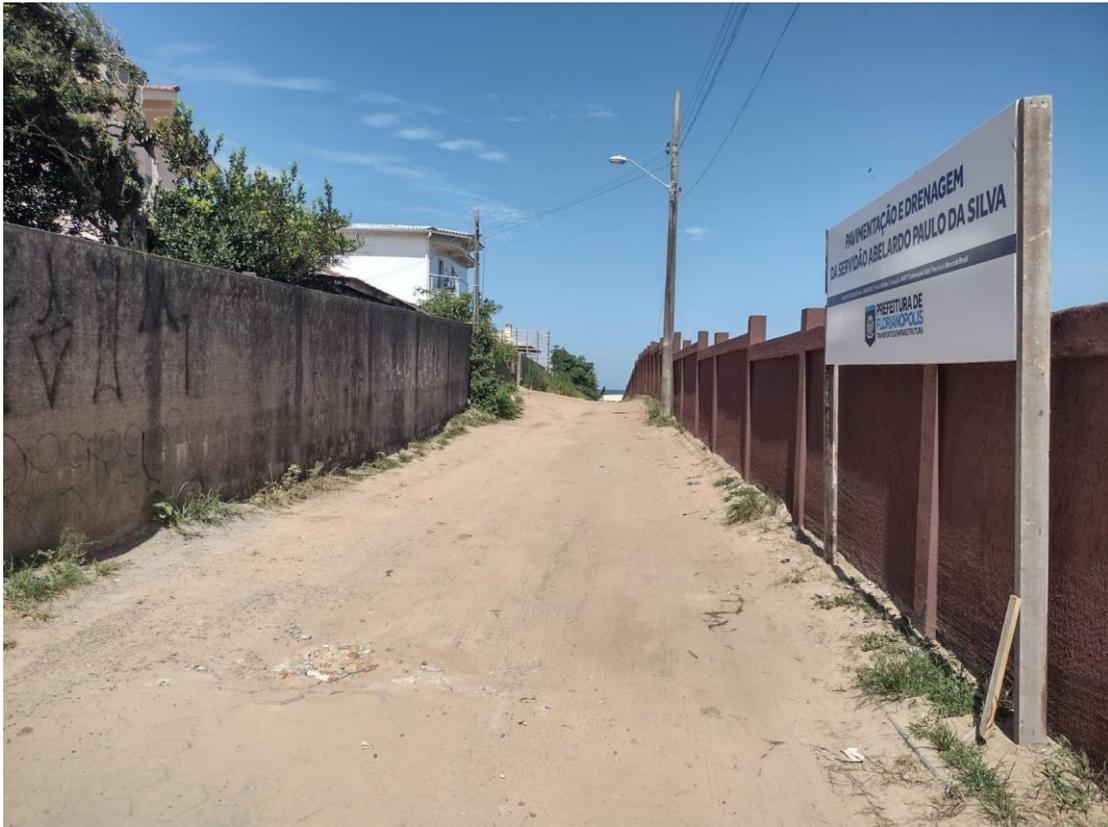
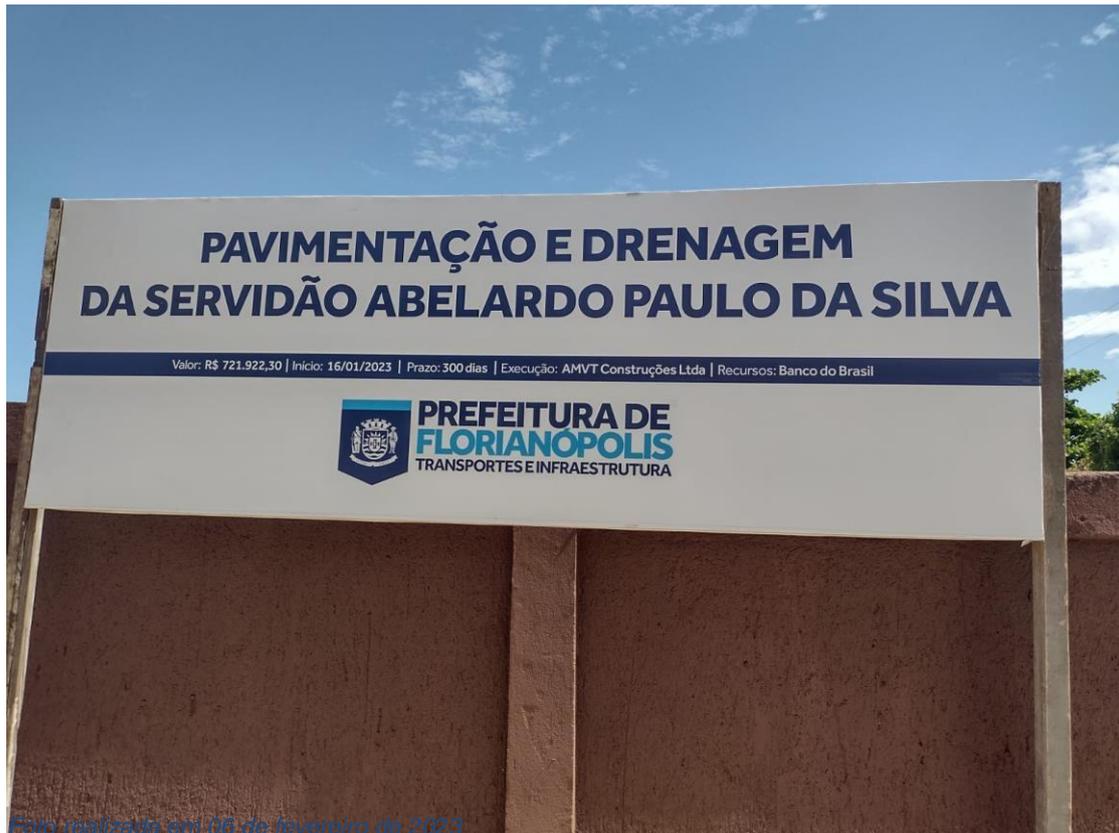
### Anexo 3

Considerando a placa colocada recentemente na área sobre um projeto de pavimentação e drenagem da “rua” (Anexo 3);

Foto realizada em 05 de fevereiro de 2023

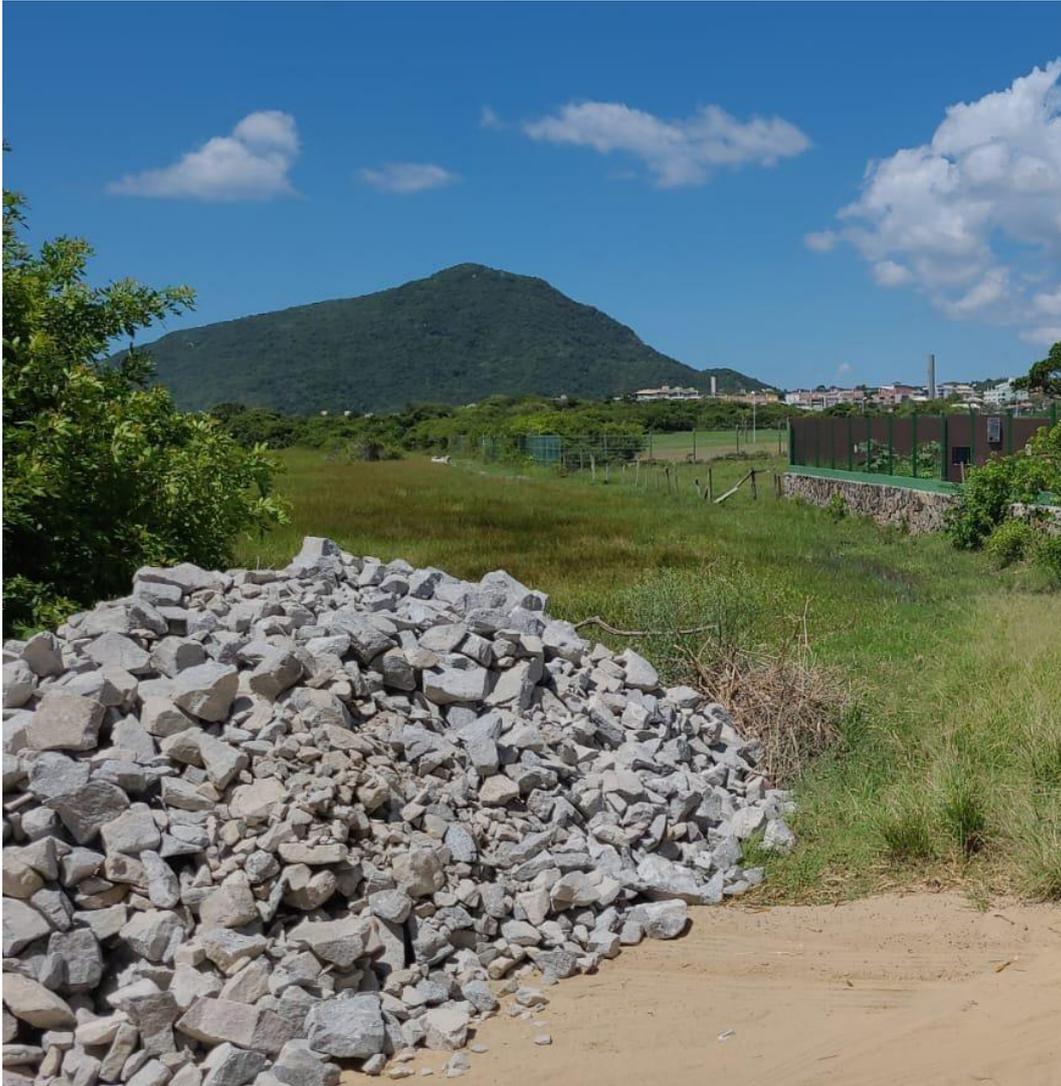
## Anexo 4

Considerando as máquinas e material depositados ao lado da área inundável do Parque Natural Municipal Lagoa do Jacaré das Dunas do Santinho neste dia 07 de fevereiro (Anexo 4);
